**ПАСПОРТ ДОСТУПНОСТИ № 2**  
**объекта социальной инфраструктуры (ОСИ)**  
***Колледж сервиса и дизайна***

Адрес объекта: ***Приморский край, г. Владивосток,  
ул. Добровольского, д. 20***

**АКТ ОБСЛЕДОВАНИЯ  
объекта социальной инфраструктуры  
К ПАСПОРТУ ДОСТУПНОСТИ ОСИ  
№ 2**

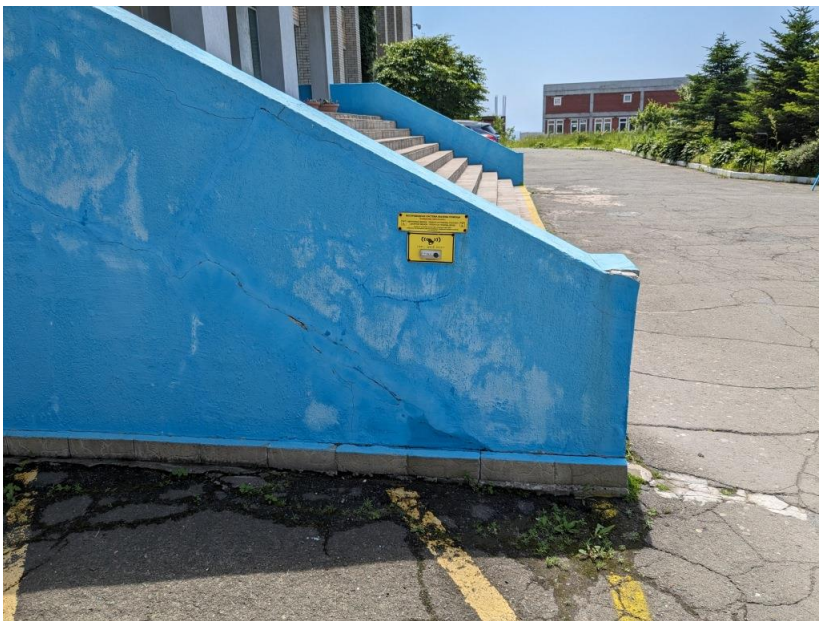
Фото 2.2

2.1	Лестница (наружная)	есть	2.1-2.6, 2.13, 2.14, 2.20, 2.21	5.1.10	Перед подъемами и спусками на лестницы, расположенные перед входными площадками, отсутствуют предупреждающие тактильно-контрастные указатели.	С	Обустроить за 0,3 м до краев нижней и верхней ступеней маршей лестницы, расположенной перед входной площадкой основного входа в здание, предупреждающие тактильно-контрастные указатели глубиной 0,5-0,6 м с рифлением в виде конусов, расположенных в линейном порядке, или изменение фактуры поверхности пешеходного пути с подобными характеристиками.	Текущий ремонт

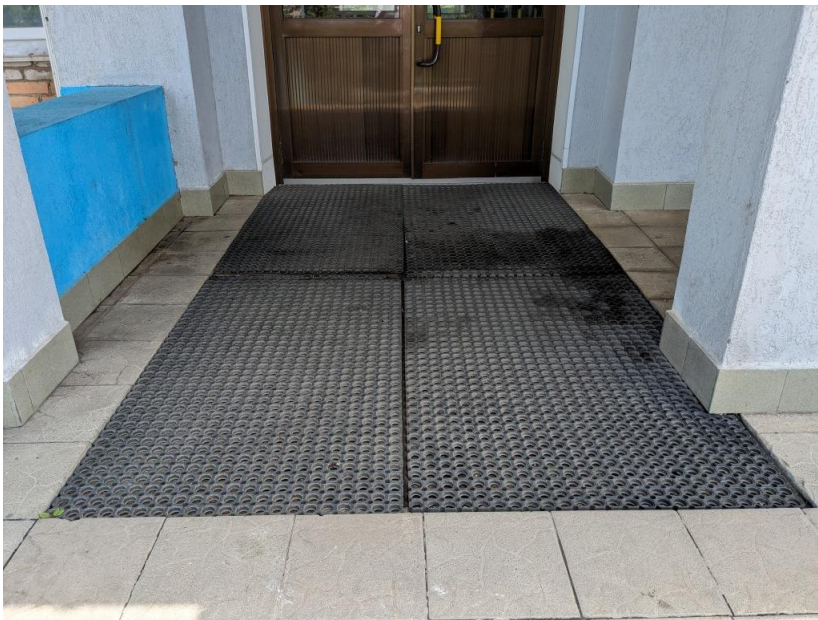
**Фото 2.7**

2.3	Входная площадка (перед дверью)	есть	2.7, 2.14, 2.15, 2.21, 2.24	6.1.1  6.1.4	Перед дополнительными входами в здание отсутствуют наружные вызывные устройства или средства связи с персоналом.  Глубина входной площадки с пандусом, расположенной	К,О, С  К	Рекомендуется обустроить перед дополнительными входами в здание на высоте 0,4-1,2 м наружные вызывные устройства или средства связи с персоналом и обозначить их специальными пиктограммами.  Технические решения нецелесообразны. По согласованию с	Текущий ремонт  -

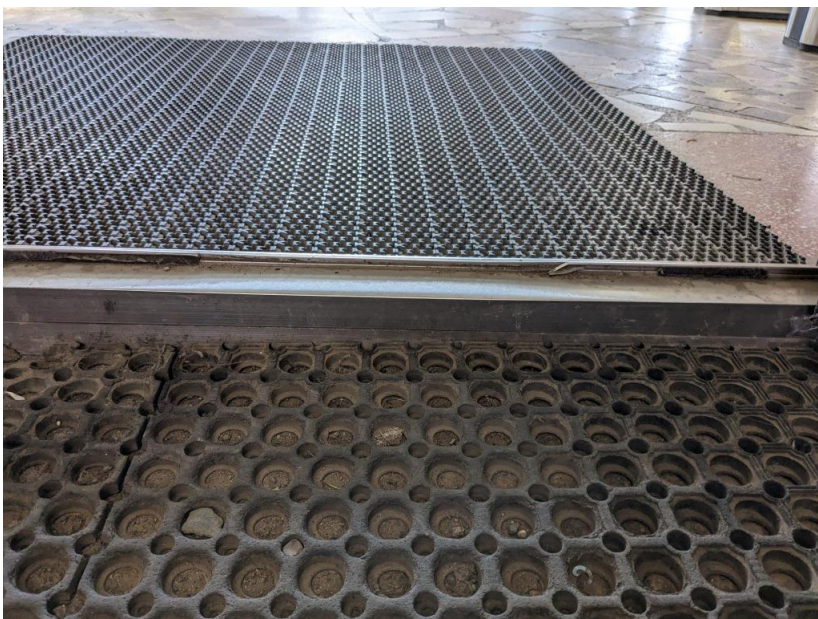
**Фото 2.12**

2.5	Тамбур	есть	2.10- 2.12, 2.17- 2.19	6.4.1	Ручки дверей в тамбурах не контрастны относительно дверных полотен.	С	Обозначить ручки дверей в тамбурах яркой контрастной относительно дверных полотен маркировкой.	Текущий ремонт

6.1.5	Двери в тамбурах не обеспечивает задержку автоматического закрывания дверей продолжительностью не менее 5 с.	К,О, С	Настроить доводчики дверей в тамбурах на задержку автоматического закрывания дверей продолжительностью не менее 5 с или установить стопор.	Текущий ремонт

6.2.4	Высота порога в тамбуре основного входа более 0,014 м (0,07 м).	К	Устранить порог в тамбуре основного входа, занижить до высоты не более 0,014 м или обустроить пороговый пандус. До проведения этих работ приобрести инвентарный пороговый пандус.	Текущий ремонт, индивидуальное решение с ТСП
ОБЩИЕ требования к зоне		Как минимум один вход, приспособленный для МГН, с поверхности земли и из каждого доступного подземного или наземного перехода к зданию; выключатели и розетки - на высоте 0,8 м от уровня пола

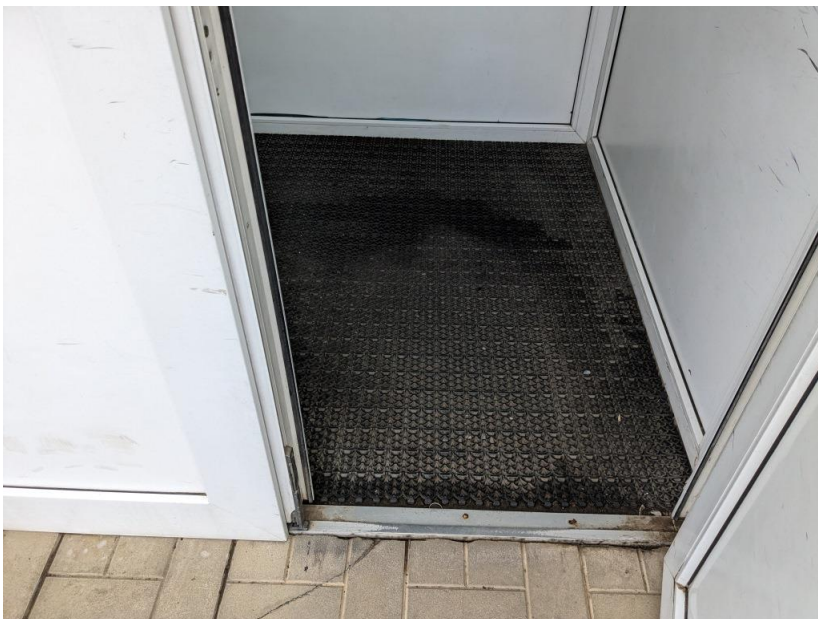
**Фото 2.17**

2.4	Дверь (входная)	есть	2.16, 2.17, 2.25, 2.26	6.1.5	Ширина проемов створок входных дверей в свету менее 0,9 м (0,79 м на основном входе в здание, 0,67 м на дополнительных входах).	К	Заменить полотна входных дверей, предполагающихся для доступа инвалидов, передвигающихся на кресле-коляске, на нормативные (с шириной проема створки в свету не менее 0,9 м). До проведения этих работ обеспечивать оказание ситуационной помощи инвалидам, передвигающимся на кресле-коляске, со стороны сотрудников учреждения при попадании в здание.	Текущий ремонт

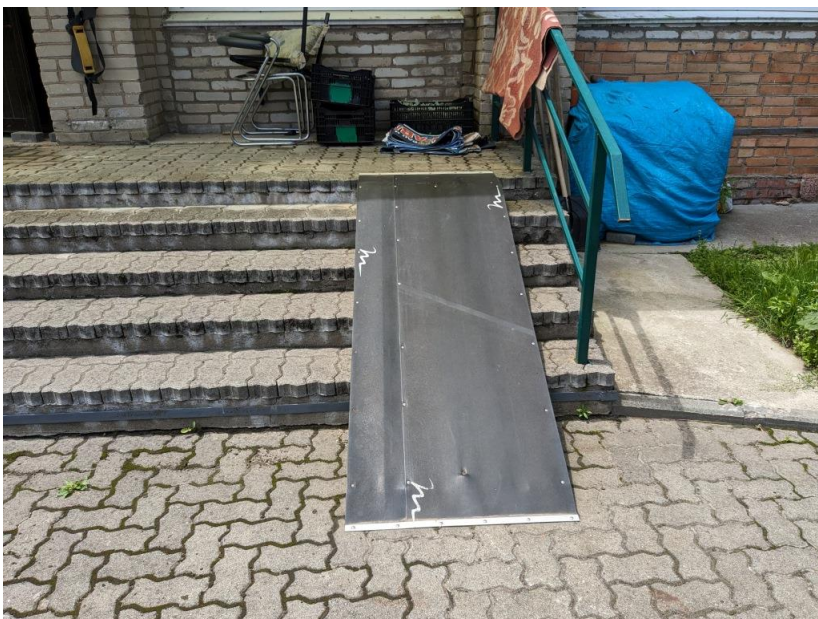
Фото 2.22

входом в спортивный комплекс, не дублируется подъемным устройством.		организацией инвалидов допускается оставить в варианте исполнения.	
2.2	Пандус (наружный)	есть	2.22. 2.23	5.1.14  5.1.16	Уклон пандуса, расположенного перед входом в здание со стороны внутреннего двора, круче 80 ‰ (420 ‰).  У пандуса, расположенного перед входом в здание со стороны внутреннего двора, отсутствуют поручни и бортики по продольным краям марша.	К	В случае организации доступа инвалидов, передвигающихся на кресле-коляске, в здание через дополнительный вход со стороны заднего двора, обустроить перед входной площадкой со стороны внутреннего двора пандус с уклоном не круче 80 ‰, двусторонним ограждением с поручнями, расположенными в одной вертикальной плоскости с границами пандуса на высоте 0,7 и 0,9 м и имеющими завершающие горизонтальные травмобезопасные окончания, выступающие за края пандуса на 0,3 м, бортиками по продольным краям высотой не менее 0,05 м, контрастной относительно прилегающих горизонтальных поверхностей наклонной частью.	Капитальный ремонт
